Bétonnage et érosion de notre littoral de 1900 à 1999
par Christophe Vidal, architecte DPLG :
Une balade sur la Corniche

Voici le commentaire des 22 diapositives présentées par Christophe Vidal lors de l'Assemblée Générale :

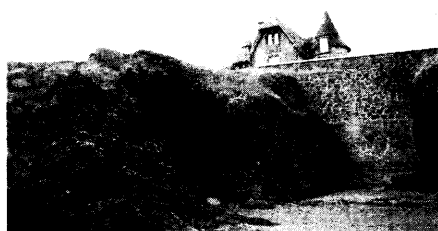
- 1- Vue aérienne de la Corniche Vendéenne vers 1955, en face du célèbre « Trou du Diable » : le parc de 16535 m² de la villa Remember, propriété et colonie de l'Entraide Universitaire Parisienne, existait encore jusqu'en 1985.

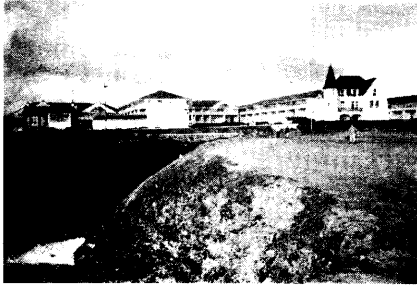
- 22- **Au pied des arbres, encore un blockhaus oublié avec son puits de Tobrouk : répétition récente des problèmes du remblai...**
